リコールに関するお知らせ

リコール届出日：令和5年12月22日

リコール届出番号	外-3752	リコール開始日	令和5年12月22日
届出者の氏名又は名称	フォルクスワーゲングループ ジャパン株式会社 代表取締役 マティアス シェーパース	製作国：ドイツ連邦共和国 製作者名：フォルクスワーゲン株式会社 問い合わせ先：フォルクスワーゲン カスタマーセンター (フリーダイヤル)0120-993-199 (アドレス)http://www.volkswagen.co.jp/	
不具合の部位(部品名)	制動装置(遮熱マット)		
基準不適合状態にあると認める構造、装置又は性能の状況及びその原因	ブレーキ液のリザーバタンクにおいて、生産工場での組付作業指示が不適切であったため、遮熱マットが正しく取り付けられていないものがある。そのため、エンジン高負荷時等の熱により当該リザーバタンクの端部が溶損することがある。最悪の場合、ブレーキ液が漏れ、高温の排気系部品に触れると火災となるおそれがある。		
改善措置の内容	① 全車両、遮熱マットの組付状態を点検し、正しく取り付けられていない場合は修正する。また、リザーバタンクの端部に溶損が認められた場合はブレーキ液リザーバタンク付マスターシリンダーを新品に交換する。 ② 全車両、リザーバタンクの端部に新たに遮熱フェイルを取り付ける。		
不具合件数	2件※	事故の有無	火災1件※
発見の動機	市場からの情報による。		
自動車使用者及び自動車特定整備事業者等に周知させるための措置	<ul style="list-style-type: none"> 自動車使用者：ダイレクトメール、電話および電子メール等で通知する。 自動車特定整備事業者等：日整連発行の機関誌に掲載する。 弊社インターネットホームページに掲載する。

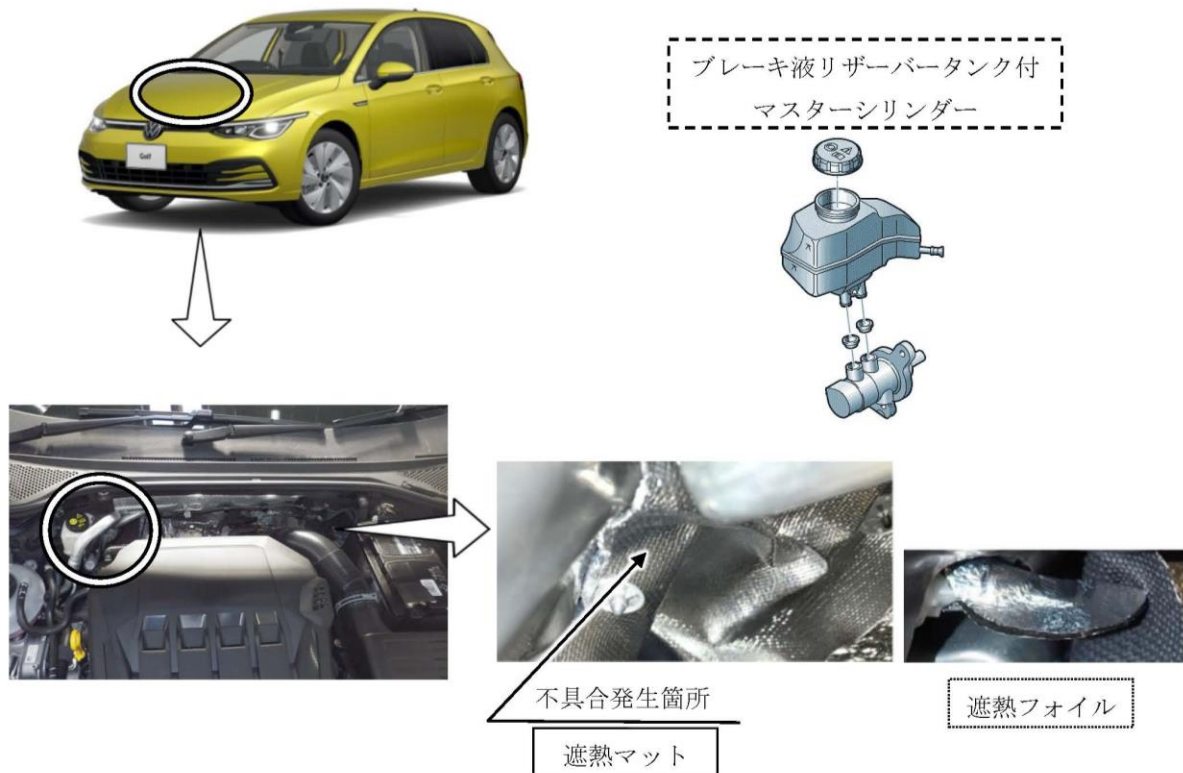
改善箇所説明図

ブレーキ液のリザーバータンクにおいて、生産工場での組付作業指示が不適切であったため、遮熱マットが正しく取り付けられていないものがある。そのため、エンジン高負荷時等の熱により当該リザーバータンクの端部が溶損することがある。最悪の場合、ブレーキ液が漏れ、高温の排気系部品に触れると火災となるおそれがある。

- ① 全車両、遮熱マットの組付状態を点検し、正しく取り付けられていない場合は修正する。また、リザーバータンクの端部に溶損が認められた場合はブレーキ液リザーバータンク付マスターシリンダーを新品に交換する。
- ② 全車両、リザーバータンクの端部に新たに遮熱フォイルを取り付ける。
