お知らせ

# エアゾール式簡易消火具の破裂事故

ヤマトプロテック社製のエアゾール式簡易消火具の一部において、製造工程上の不具合を原因とする内部腐食の進行により、**大きな音をともなう破裂事故等**が発生し、メーカーが自主回収しています。近年は事故認知件数も減少傾向となっておりますが、これまでに7,640本の破裂事故が確認されていることから、今後も引き続き回収しております。

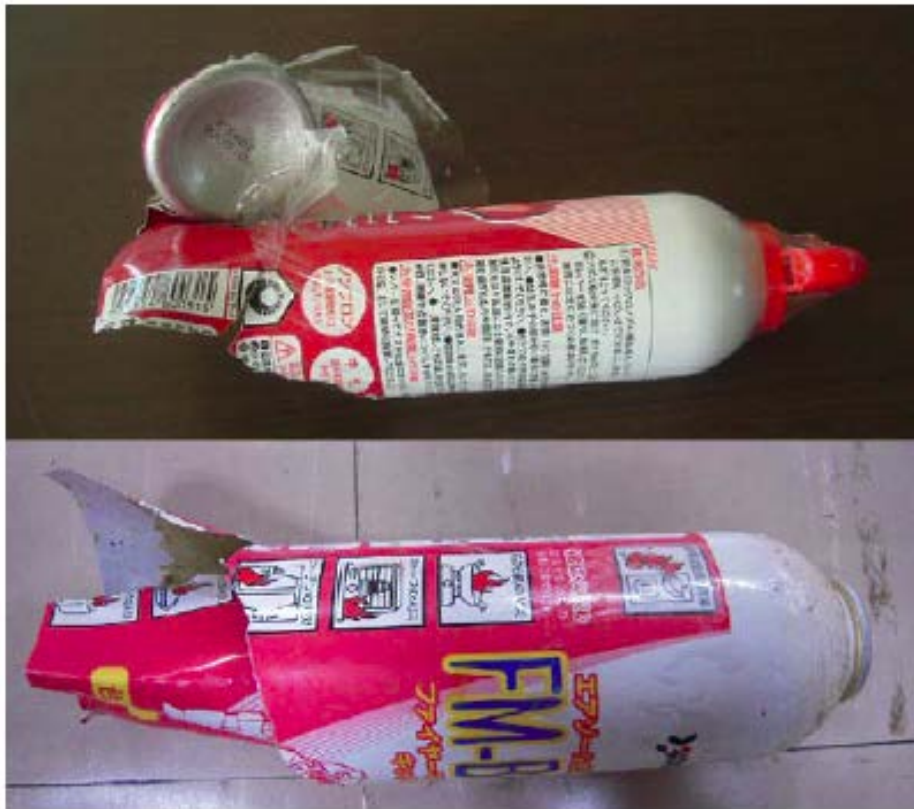
ヤマトプロテック社製（エアゾール式簡易消火具）の自主回収対象製品破裂時の写真

まだ多数の消火具が残っている可能性が高いため、お持ちの製品が対象製品である場合は、速やかに下記の連絡先に回収を求めてください。
