注意!

エアゾール式簡易消火具の破裂事故

ヤマトプロテック社製のエアゾール式簡易消火具の一部において、製造工程上の不具合を原因とする内部腐食の進行により**大きな音をともなう破裂事故等**が発生し、メーカーが自主回収しています。これまでに約 72,662 本が回収されており、近年は事故認知件数も減少傾向となっておりますが、破裂事故による人的被害も確認されていることから、今後も引き続き回収しております。

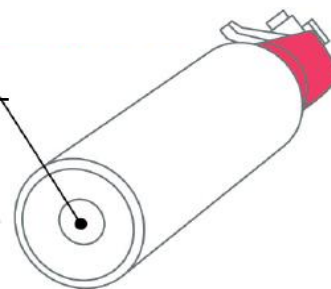
**製造ロット番号と品質保証期間は、
缶底に表示しています。**

例えば、2005年10月に品質保証期間が過ぎる場合、以下のよう
に記載されています。

2005.10
