# 電気プラグ・コードの取り扱いによる火災発生について

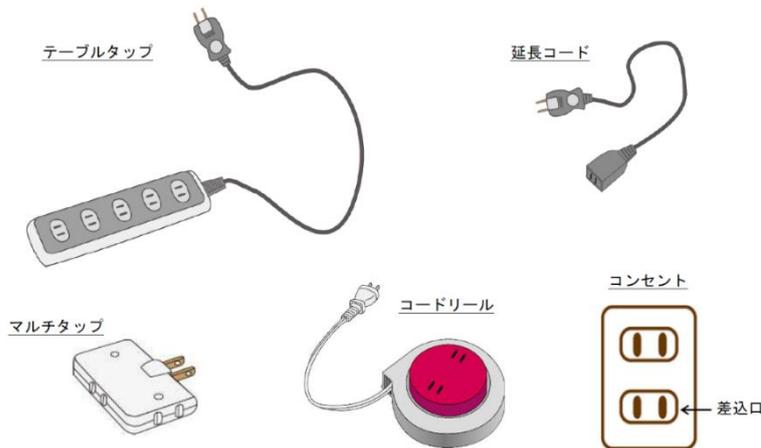
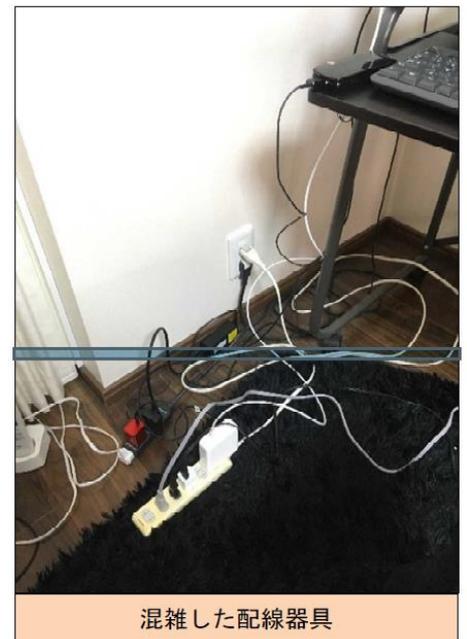
## 【プラグ・コードの例】

これらの原因として、ほこり、水分の付着によるトラッキング現象（※）やコードに無理な力が加わり、断線してショートすることが考えられます。

定期的に配線器具や配線状況を点検するとともに、こまめな清掃に加え、破損などがあれば取り換えなどをして火災予防に努めていただきますようお願いいたします。

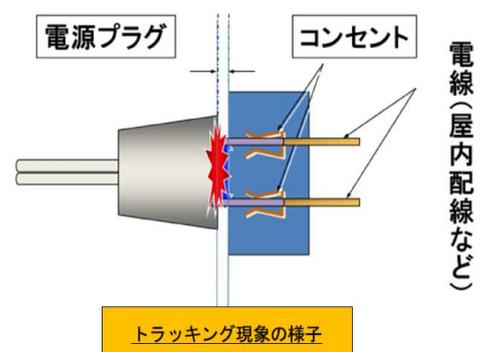
## 【トラッキング現象について】（※）

コンセントや延長コード、テーブルタップなどに電源プラグを長時間差し込んだままにしていると、コンセントや電源プラグの周囲、隙間にほこりや湿気等による水分が付着します。

付着したほこり、水分によって電源プラグ栓刃の間に微弱な電流が流れる状態となり、火花放電を繰り返すことによって電源プラグの樹脂部分が徐々に炭化していき、トラック（電気の通り道）が形成されて異常発熱して、発火へと至る現象をいいます。

- 電源プラグがしっかり差し込む。また電源プラグや差込口などにほこりがたまっていないか確認し、掃除をする。
- ショートやトラッキング現象を引き起こすおそれがあるので、テーブルタップやコンセントと電源プラグの接続部分に水分がかからないように注意する。
- 電源コードを引っ張る、机や椅子の脚で踏むなど、無理な力を加えない。
- 接続可能な最大消費電力を確認し、これを超えるような使用をしない。
- 異臭や変色など、事故の予兆を見逃さない。

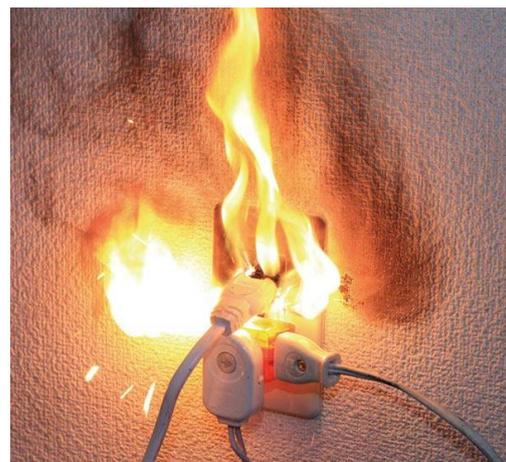
## 【火災事例】

- ペットの尿がテーブルタップ内に侵入し、トラッキング現象が生じて製品及びその周辺を焼損した。
- コンセントへの抜き差しや、使用中の引っ張りなどで掃除機の電源プラグを傷つけたため、接触不良となり、動作時に異常発熱して出火に至った。
- コードリールに接続可能な最大消費電力を超える電気製品（ふとん乾燥機複数台）を接続していたため、コードリールの電源コードが異常発熱し、建物を半焼する火災が発生した。
